## FAHRZEUG-PRÜFBERICHT

## ŠKODA SUPERB COMBI

2.0 TDI · DSG · 05/2020 · 156,866 km

Anonymisiertes Praxisbeispiel von Car Inspection Austria

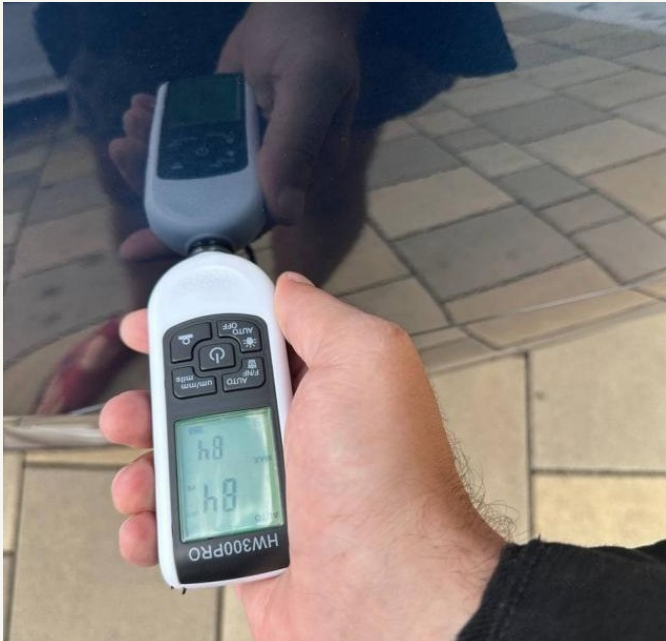
Repräsentative Messwerte lagen bei etwa 84–110 µm. Lokale Sprünge als typische Hinweise auf Nachlackierung oder Spachtel wurden nicht festgestellt.

110 µm

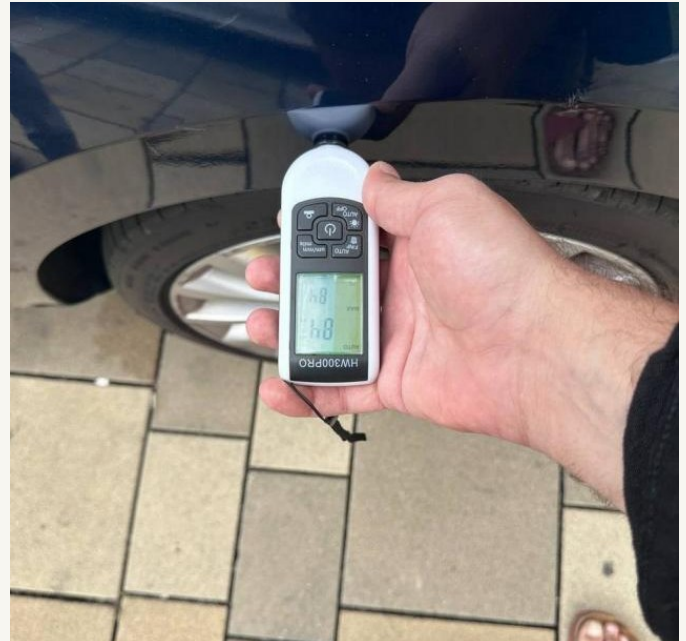
84 µm

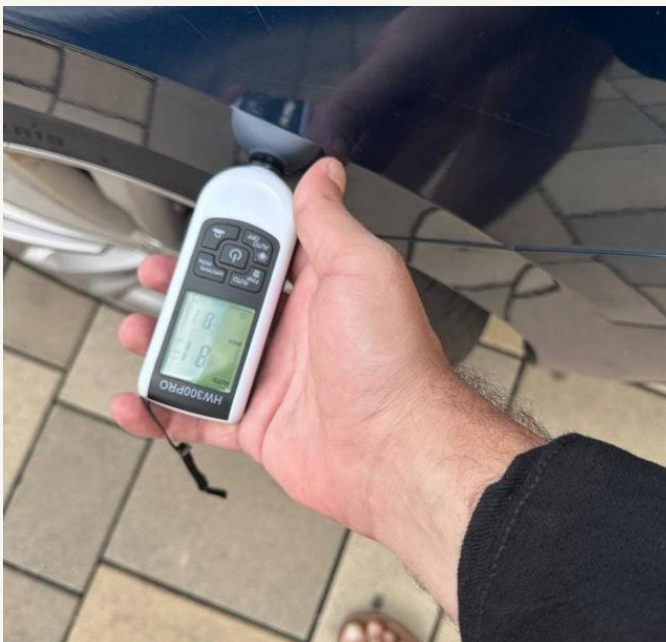
Gleichmäßige Werksbeschichtung

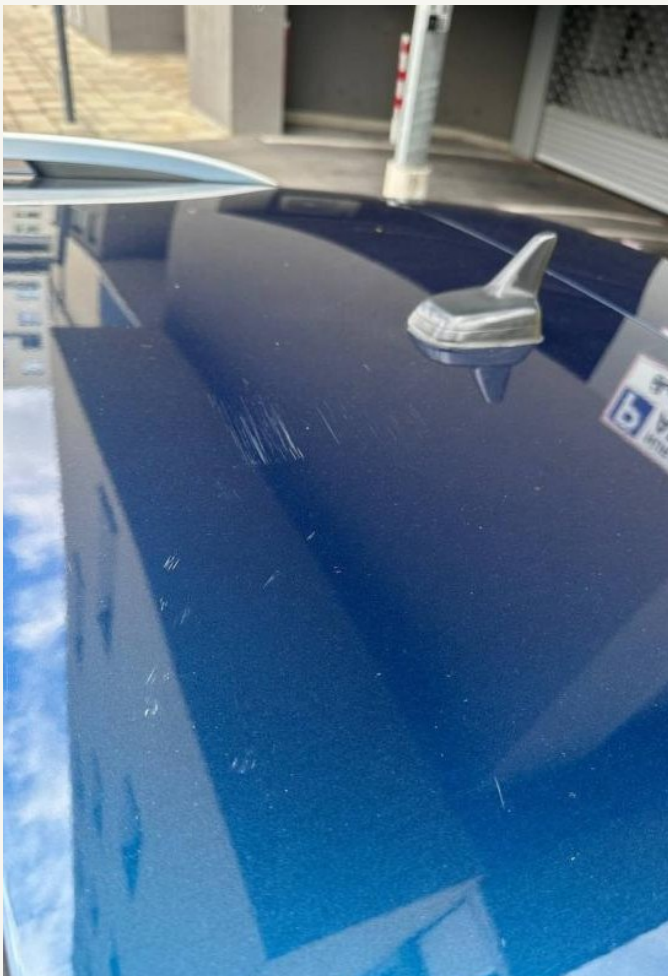
- Feine Oberflächenkratzer und Waschspuren an Türen, Kotflügeln, Dach und Stoßfängerbereichen; der Großteil sollte sich durch professionelle Politur deutlich verbessern.
- Steinschläge an Haube und Front; lokale Ausbesserung zum Schutz freiliegenden Metalls sinnvoll.
- Lokale Gebrauchsspuren an Griffen, Kanten und Öffnungen.
- Bordsteinspuren und Verschmutzung an mehreren 19-Zoll-Felgen; kosmetisch, keine sichtbaren Risse.

Wasch-/Kontaktspuren am Dach

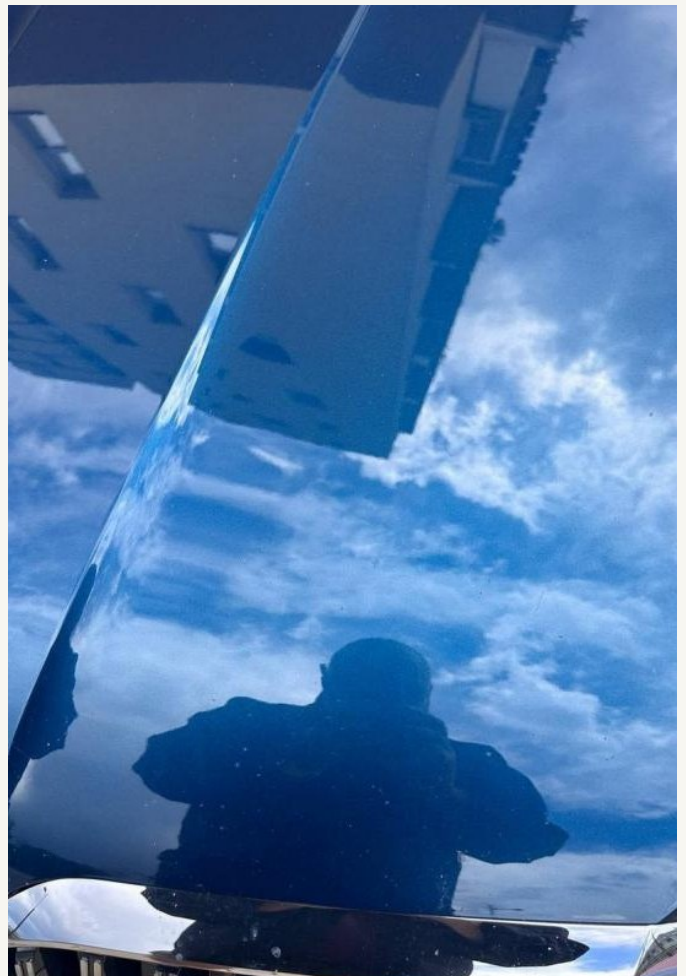
Steinschläge und Gebrauchsspuren an der Haube

- Hinterreifen vor einer längeren Fahrt ersetzen; Vorderreifen bei der Auswahl der Strategie mitbeurteilen.
- Belüftung des rechten Vordersitzes auf allen Stufen prüfen, archivierten Fehler löschen und erneut auslesen.
- Abläufe des Panoramadachs vorsorglich reinigen.
- Nach dem Kauf: Innenraum tiefenreinigen, Leder pflegen, Karosserie einstufig polieren und Haubensteinschläge ausbessern.

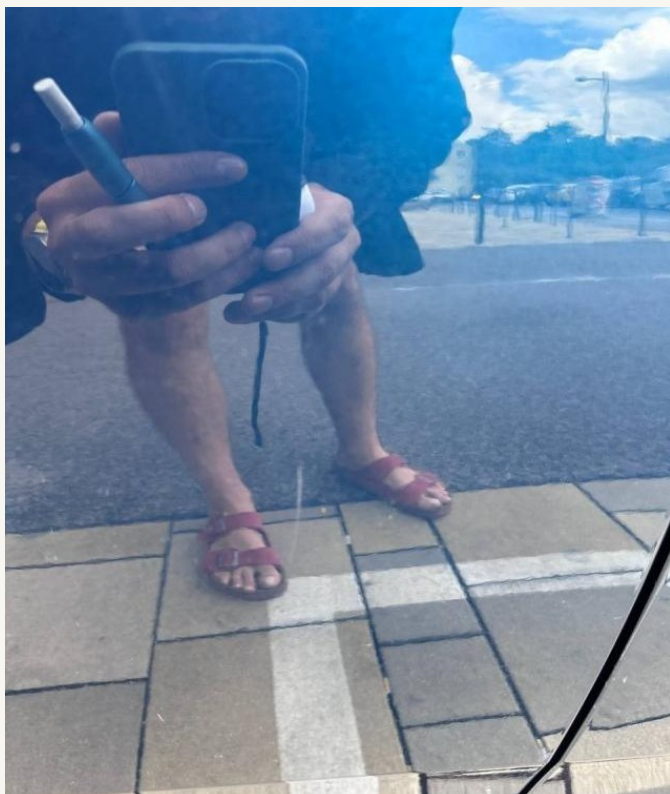
Oberflächenkratzer

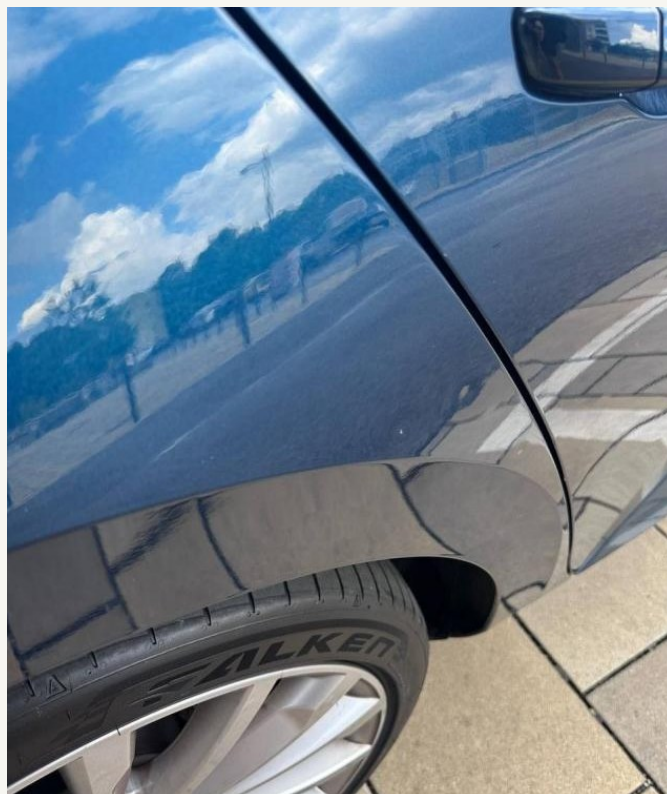
Kleiner Mangel am Radlauf

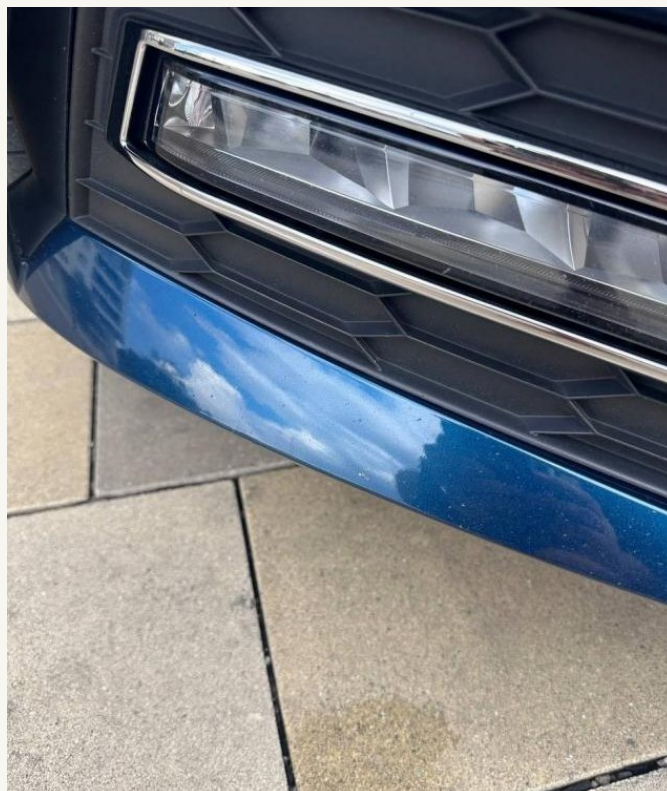
Steinschläge am unteren Stoßfänger

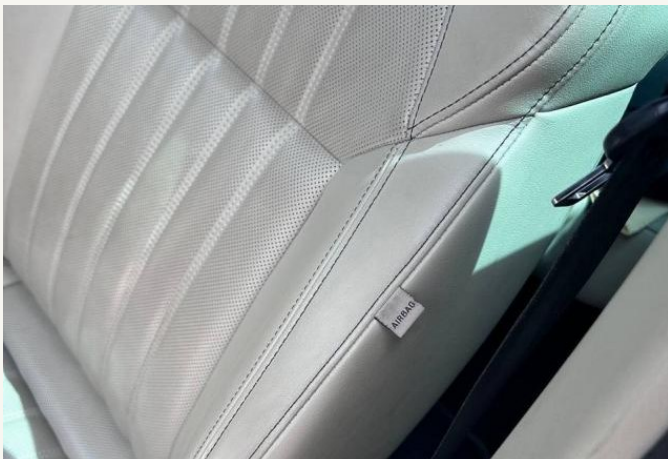
- Helles Leder zeigt laufeinstufige Verschmutzung, Verfärbung und Falten. Keine Risse, kritischen Brüche oder eingesunkene Polsterung festgestellt.
- Tiefenreinigung und Lederpflege sollten die Optik deutlich verbessern.
- Bedienelemente, DSG-Wählhebel, Infotainment und primäre Elektronik funktionierten während der Prüfung normal.
- Ein archivierter Eintrag zum Lüfter der rechten Vordersitzlehne erfordert eine Funktionsprüfung, bestätigt allein aber keinen Defekt.

Falten am Fahrersitz

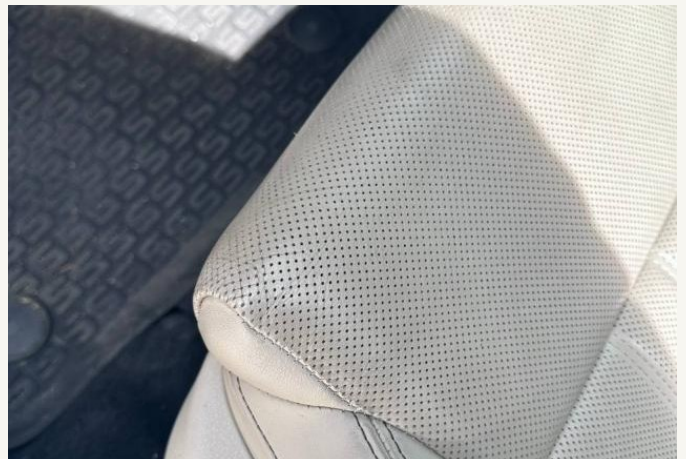
Lokaler Verschleiß ohne Riss

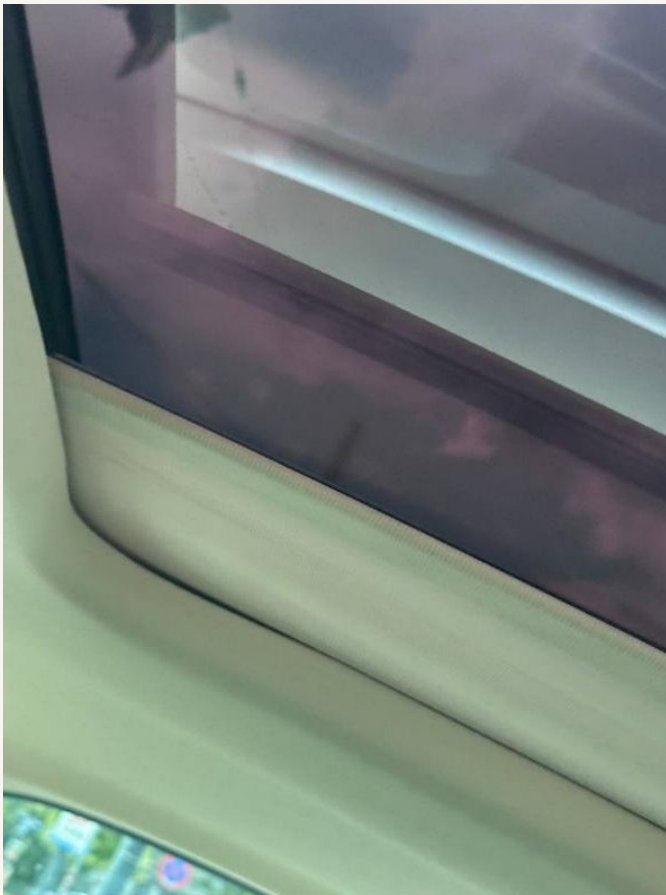
An der Vorderseite von Rollo/Dachhimmel war eine lokale getrocknete Spur sichtbar. Sie war bei der Prüfung trocken. An Rahmenecken, Säulen und angrenzenden Bereichen wurden keine vergleichbaren Laufspuren oder aktuelle Feuchte gefunden. Die Erklärung des Verkäufers — Wassereintritt bei der Wäsche mit geöffnetem oder angestelltem Dach — ist technisch möglich, ohne kontrollierten Wassertest aber nicht belegbar. Zum Prüfzeitpunkt bestanden keine Hinweise auf eine systematische Undichtigkeit.

Lokale trockene Spur

| Area | Status | Finding |
|---|---|---|
| Vor Zahlung | HINWEIS | Kontrollierten Wassertest durchführen oder fehlende bekannte Undichtigkeit schriftlich festhalten. |

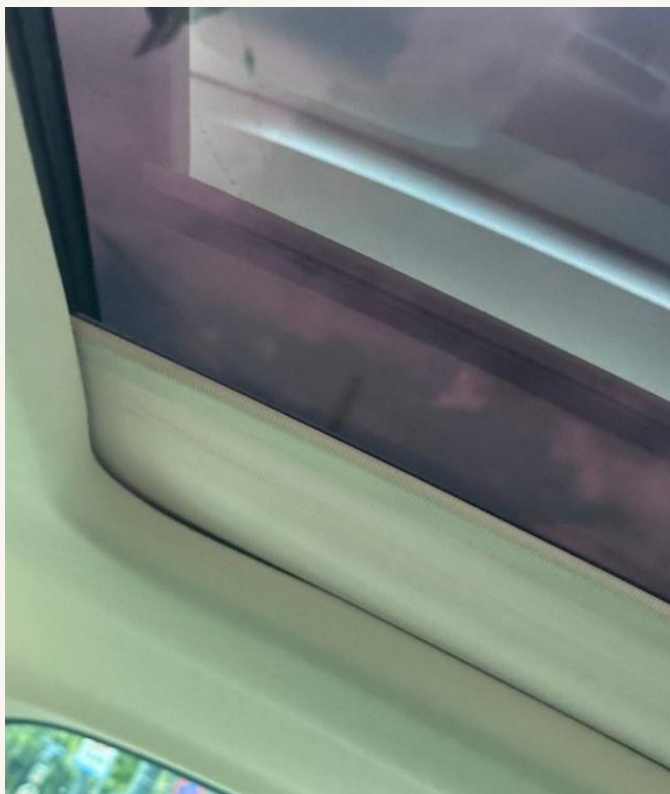
Trockene Spur an der Vorderkante

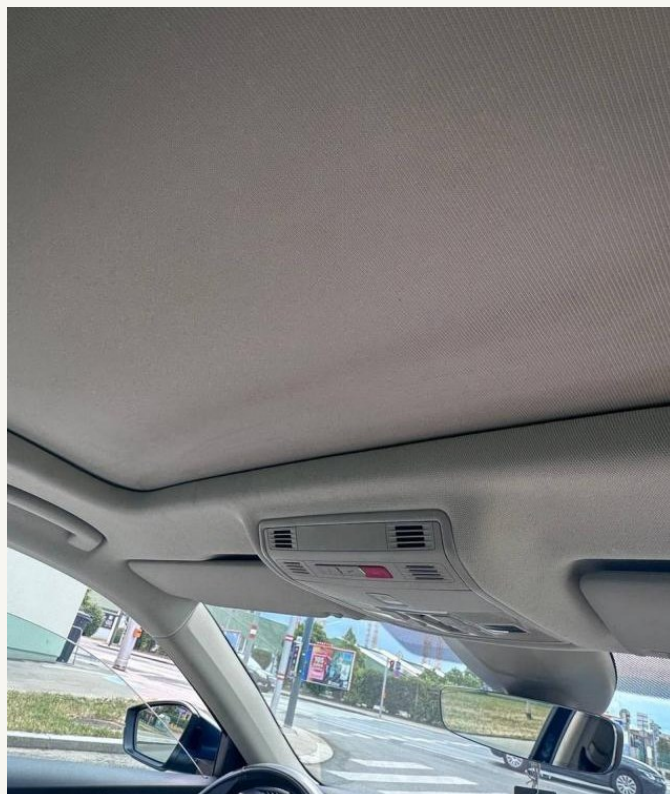
Keine ausgeprägten Laufspuren in den Ecken

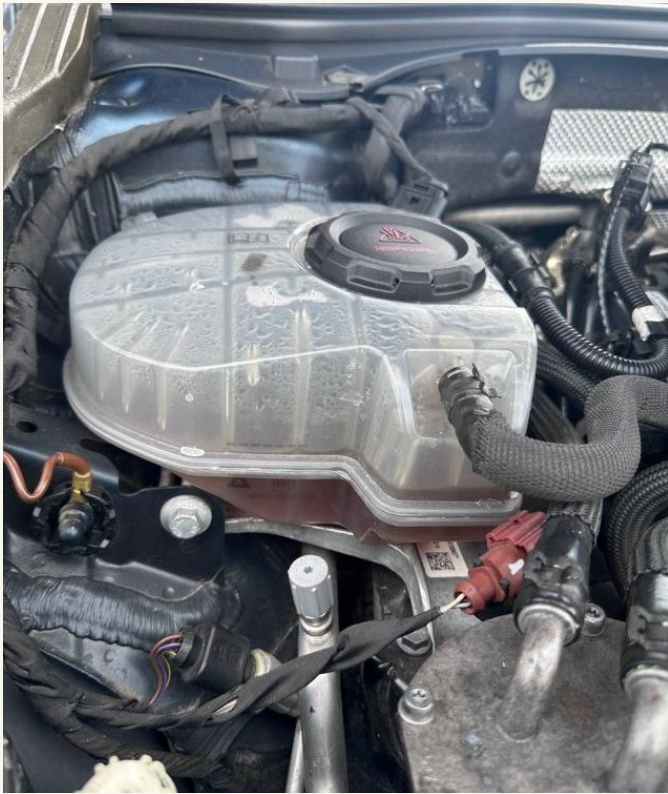
Kühlmittelbehälter und Anschlüsse: trocken

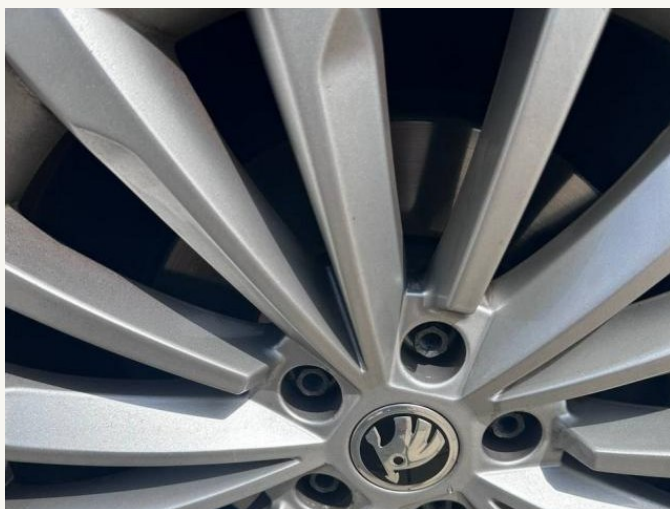
19-Zoll-Felge: Bordsteinspuren

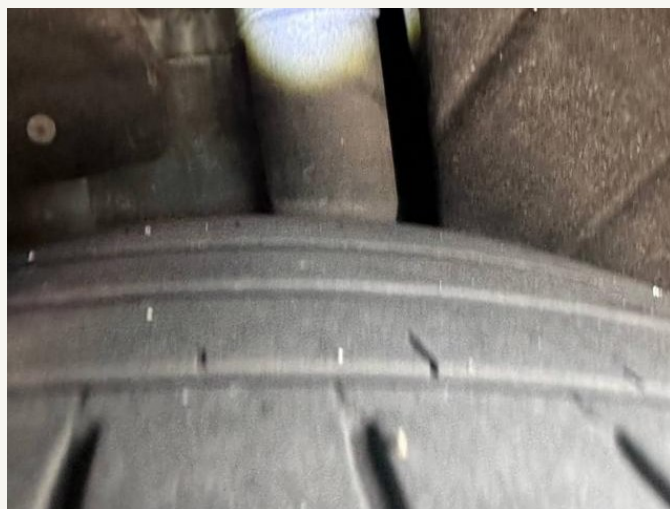
Die Restlebensdauer des Satzes war begrenzt. Das Profil hinten lag nahe an den Verschleißindikatoren und sollte vor intensiver Nutzung oder einer langen Fahrt ersetzt werden. Die Resttiefe wurde visuell bewertet, nicht in Millimetern gemessen.

Hinteres Profil nahe Verschleißindikatoren

| Area | Status | Finding |
|---|---|---|
| Sofort nach Kauf | ERSETZEN | Hinterreifen ersetzen; Vorderreifen mit Reifenfachbetrieb beurteilen. |

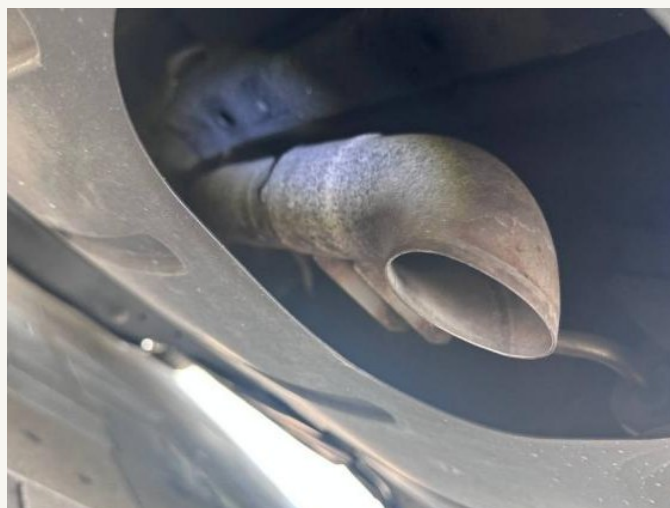
Normale Auspuffoxidation

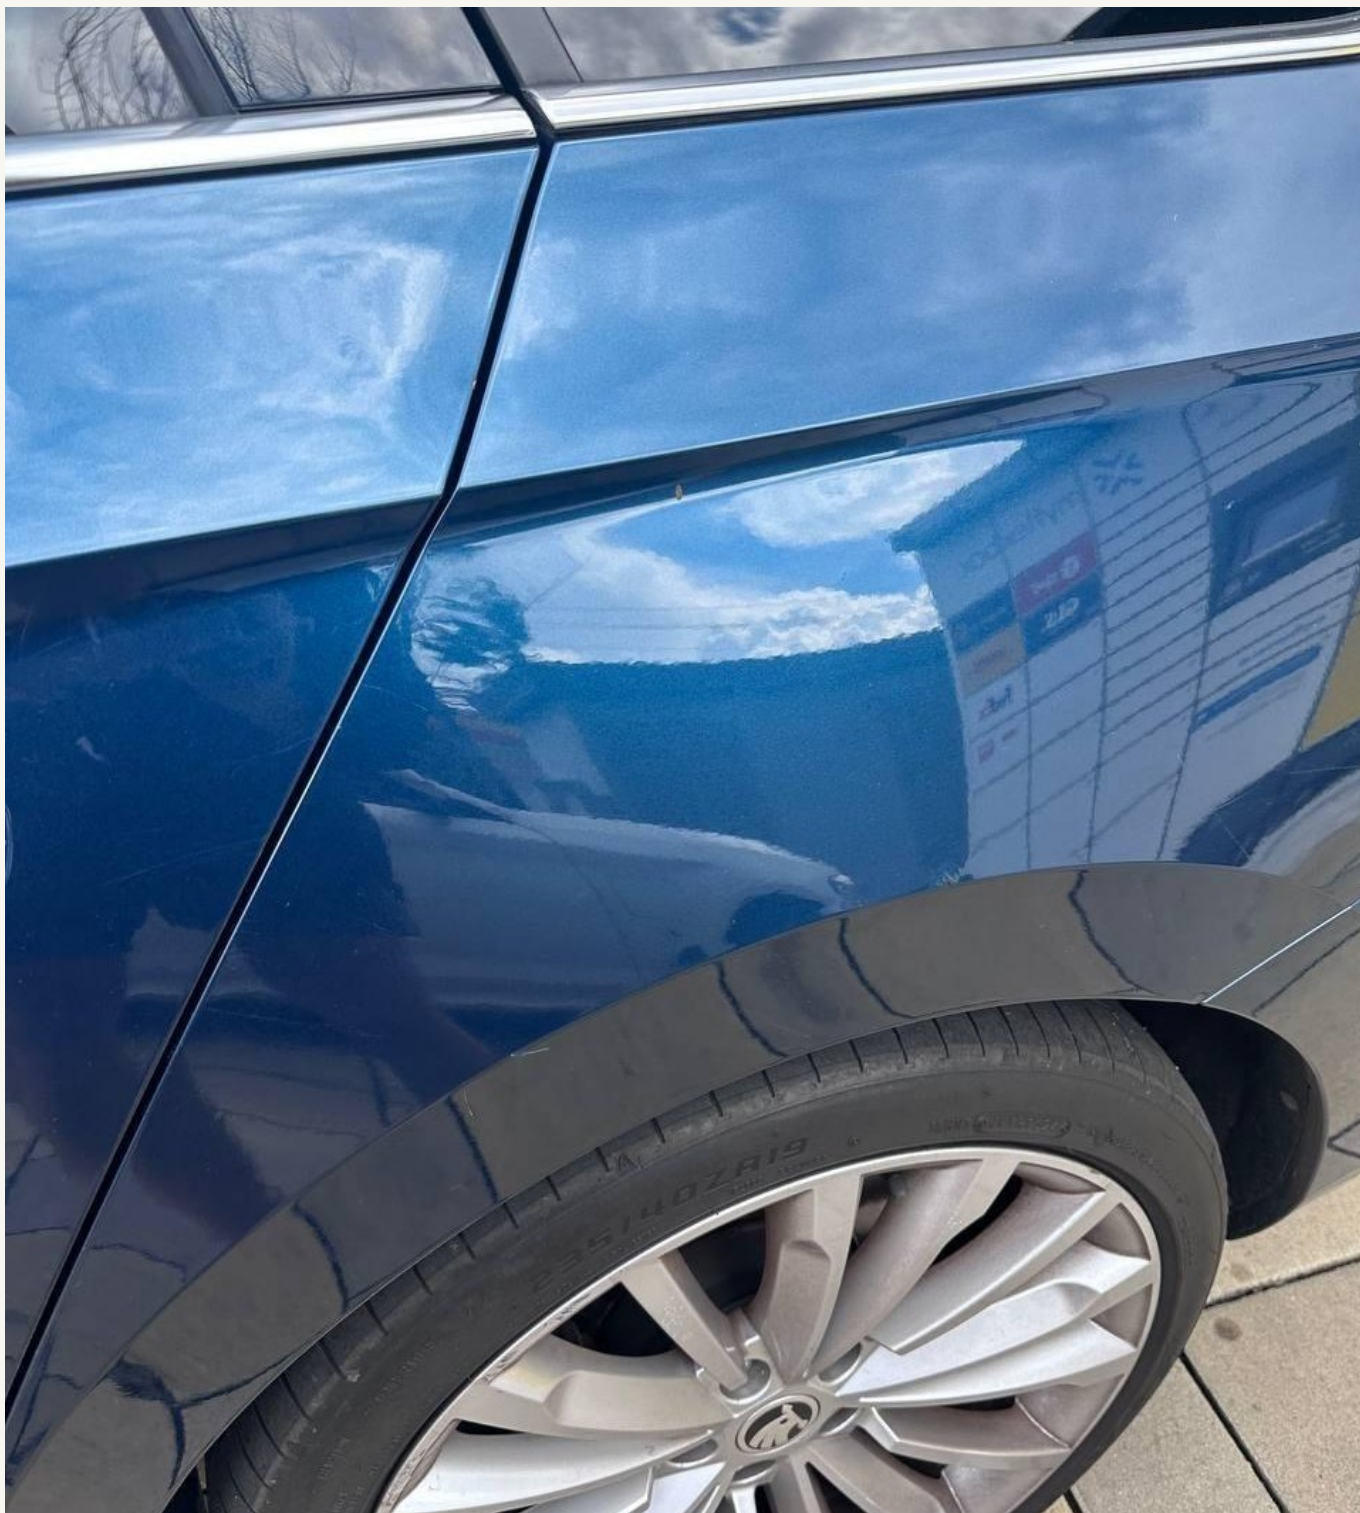
Werkslack, gleichmäßige Spaltmaße und erhaltene seitliche Geometrie.

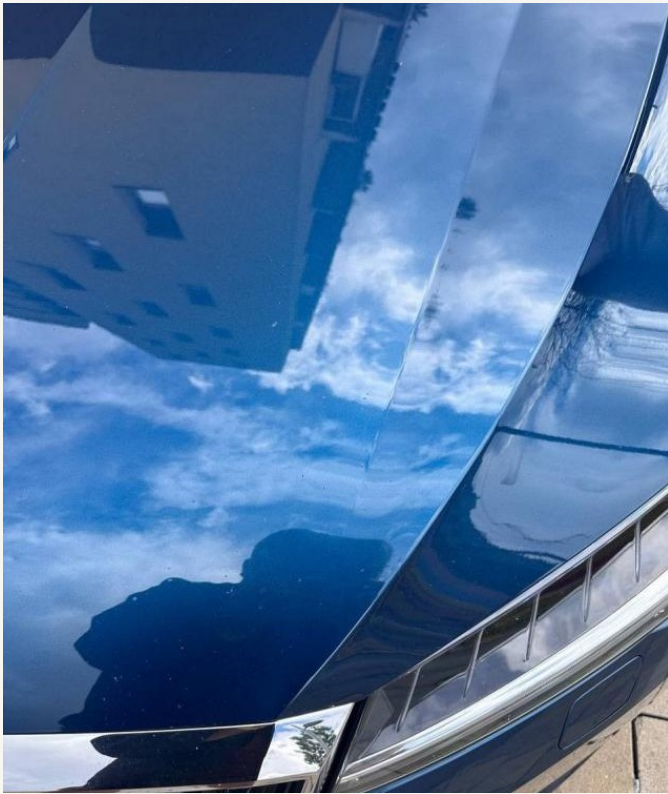
Werkseitige Orangenhaut, keine Reparaturwellen

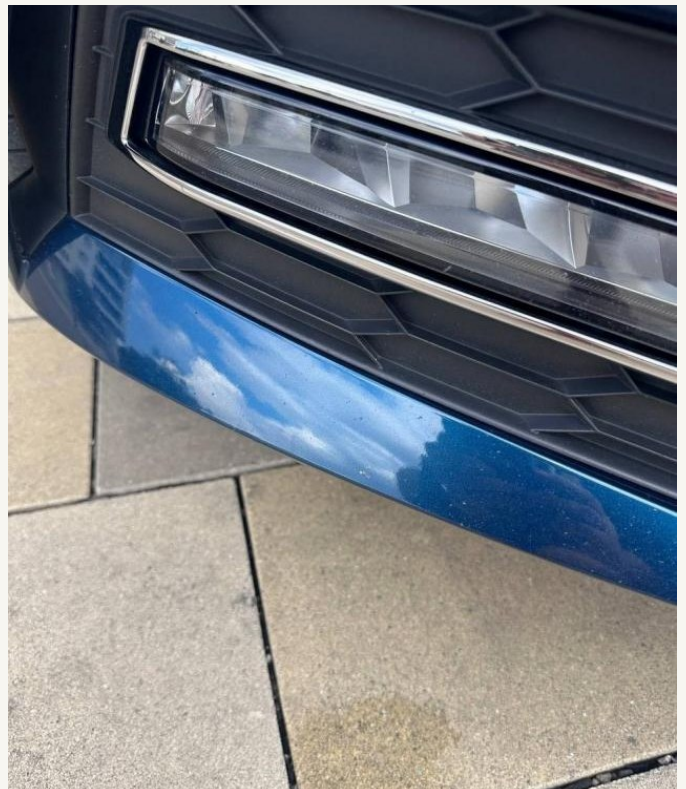
Kleine Steinschläge unten am Stoßfänger

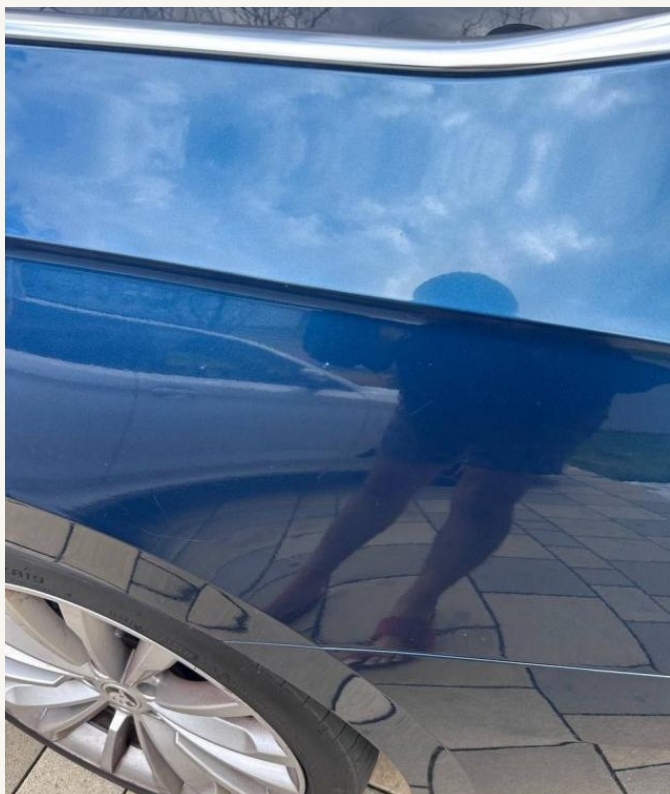
Seitenwand: feiner Oberflächenkratzer

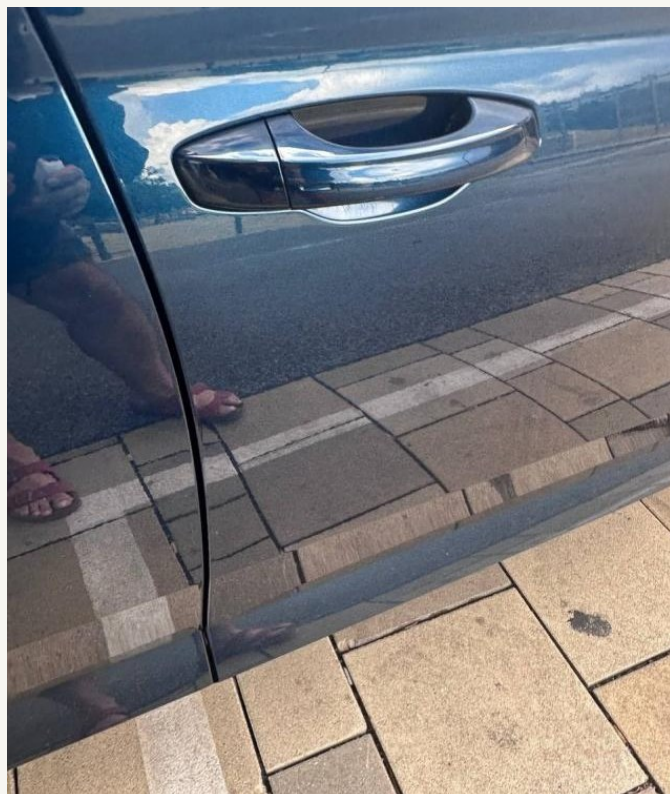
Hintere Seite: kosmetische Spuren ohne Verformung

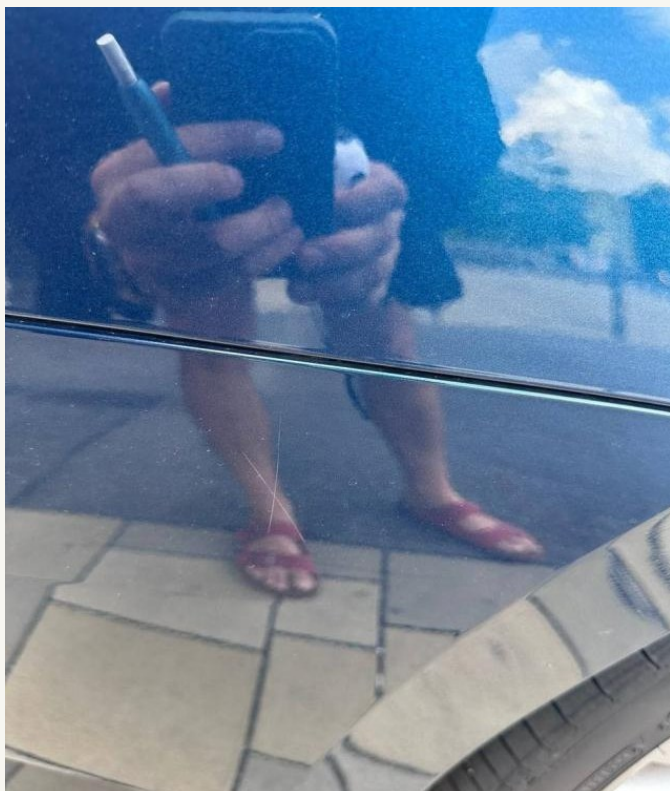
Tür und Griff: normale Gebrauchsspuren

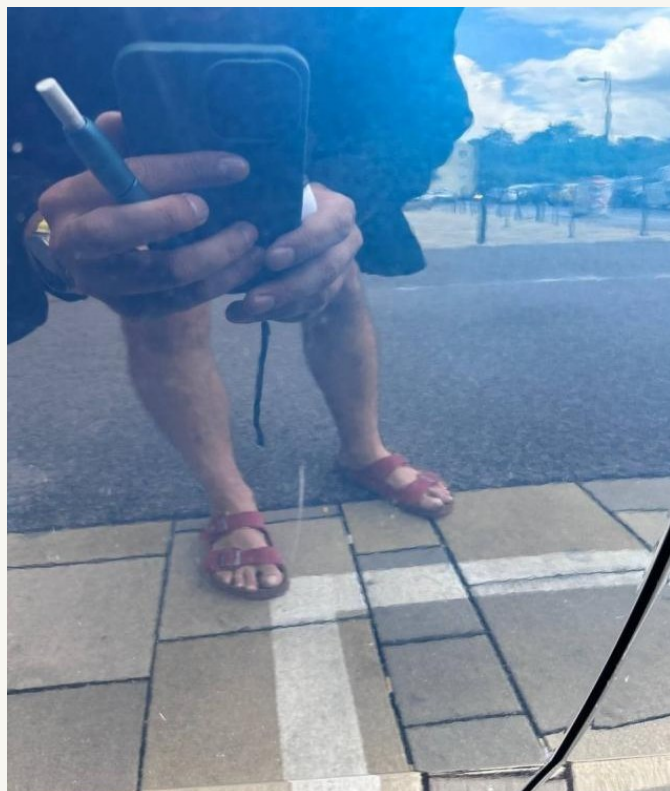
Kleiner Kratzer unten an Tür/Kotflügel

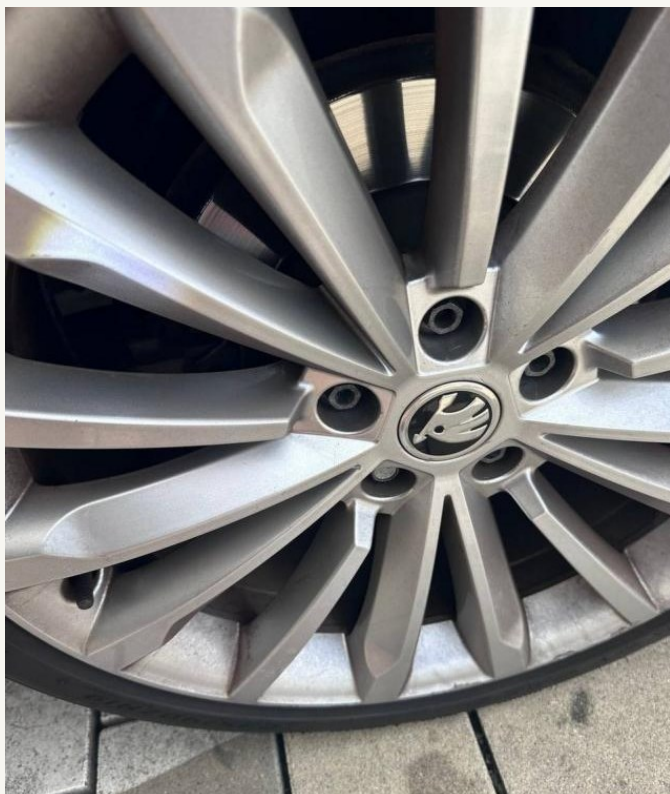
Bordsteinspuren am Felgenreand

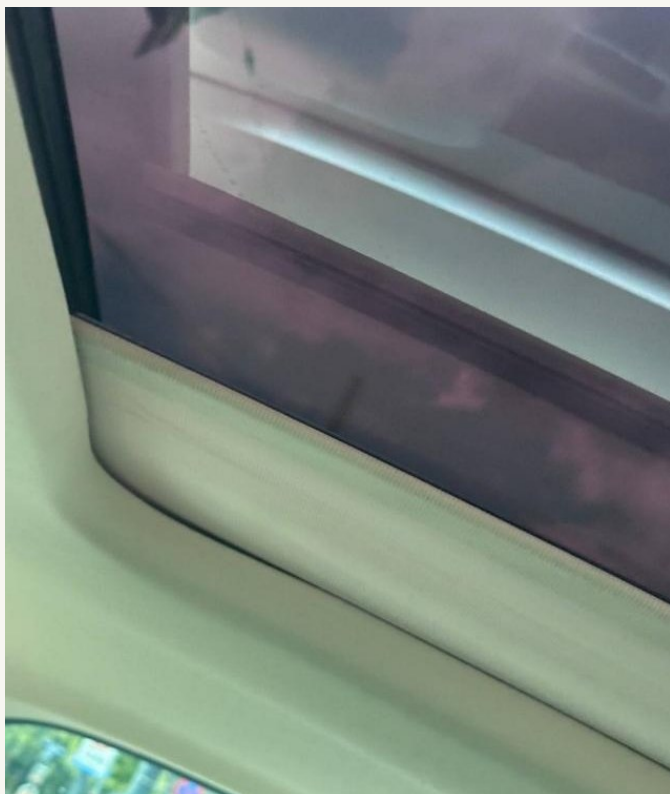
Lokale trockene Spur am Panoramadach
